## Caso 2

Rehabilitación oral sobre implantes:  
10 implantes en maxilar superior  
y 9 implantes en maxilar inferior.

Dr. Vicente Gabriel Faus Badía

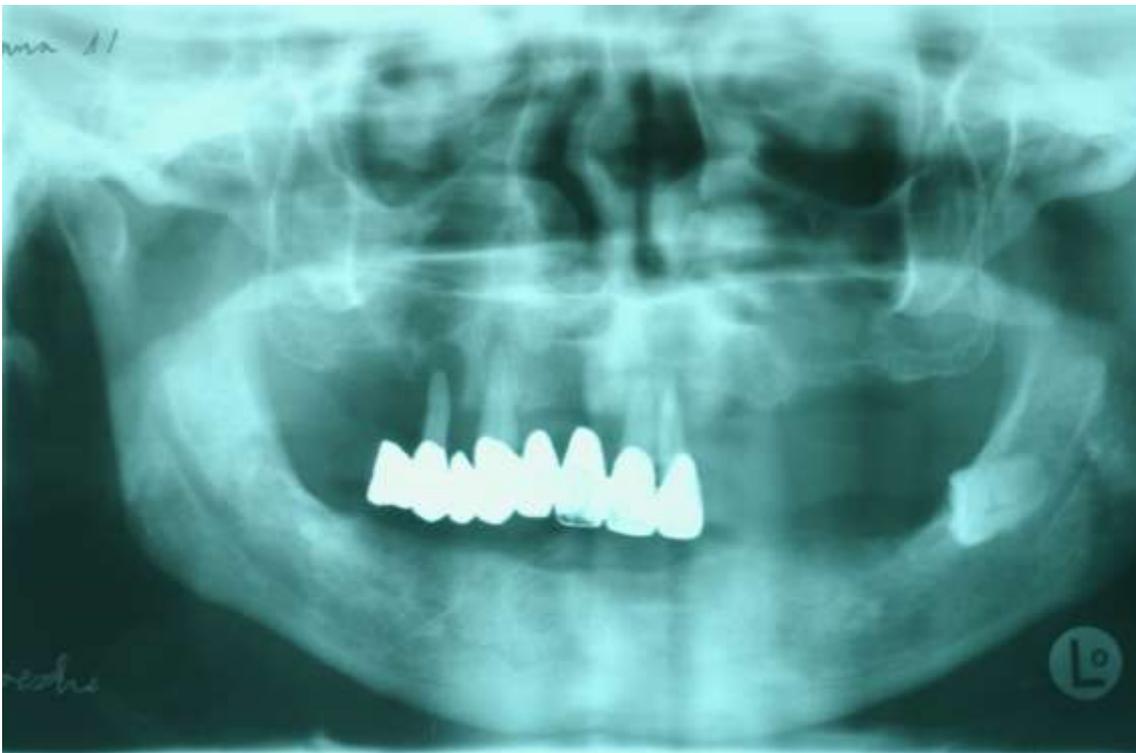
Figura 4.1.

En la figura **4.1** vemos la ortopantomografía de un paciente de 69 años que presenta enfermedad periodontal de las escasas piezas dentarias del maxilar superior que soportan una prótesis fija de

ocho piezas de porcelana y en la mandíbula solo presenta un (3.8) incluido. Se decide instalar implantes para prótesis fija. En la figura **4.2** vemos la ortopantomografía anterior con la figura trapezoidal de hueso remanente.

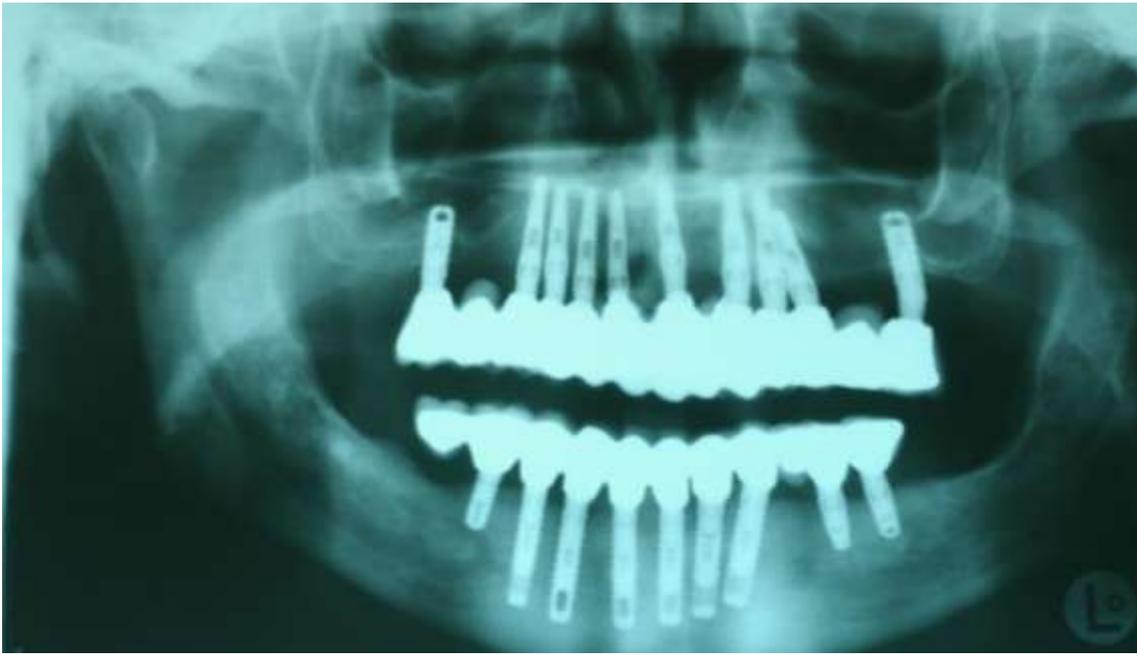
Figura 4.3.

En la figura **4.3**; **4.4** y **4.5** vemos en la ortopantomografía detalles de la instalación de 9 implantes en maxilar inferior y 10 implantes en maxilar superior sin invasión del seno maxilar. En ambos implantes distales hemos intentado expandir el septo de

seno maxilar y rellenar con injerto autólogo que hemos ido recogiendo del maxilar inferior. En la figura **4.6** vemos en la imagen el perfil lateral del paciente antes de su rehabilitación.

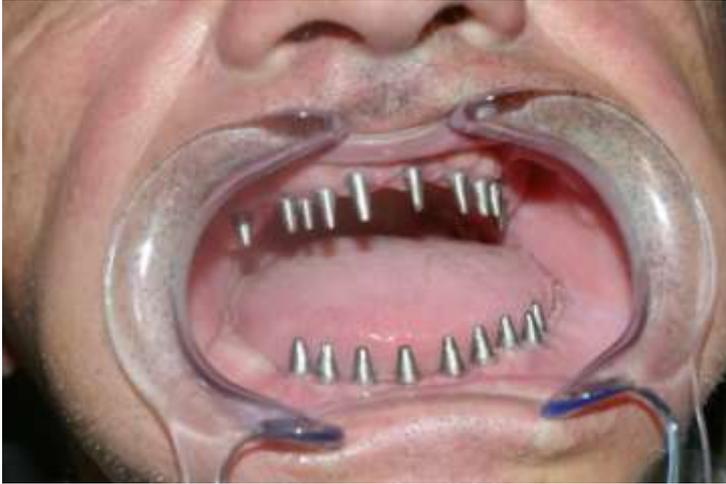
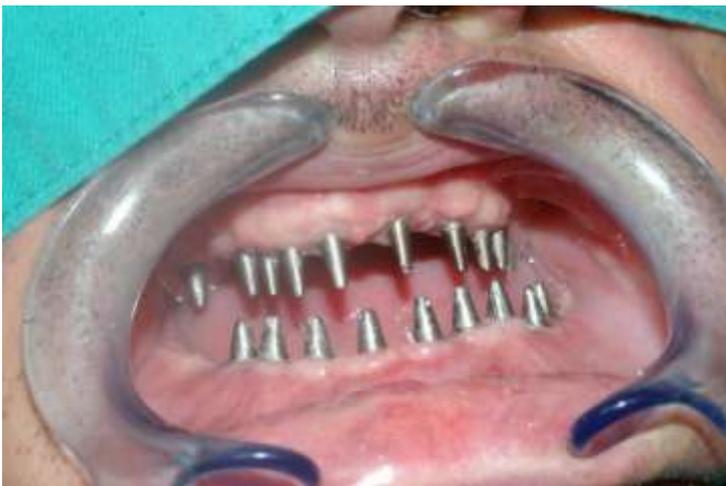
**Figura 4.7. y Figura 4.8.-**Vemos la imagen intraoral de los aditamentos sobre implantes ya tallados y paralelizados en maxilar superior (10 aditamentos) y maxilar inferior (9 aditamentos).

En la figura inferior ya se observa la posición en clase III de los aditamentos superiores respecto a los inferiores

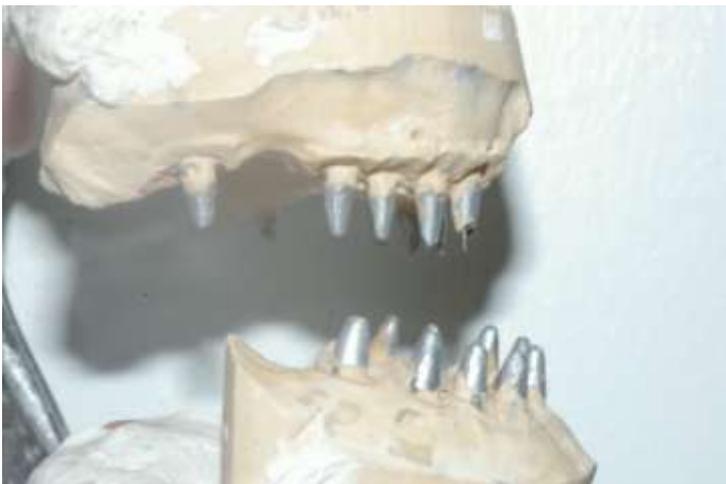
**Figura 4.9.** Vemos en la imagen la articulación de los modelos y que el conjunto de aditamentos (paralelos entre sí y perpendiculares a la encía) en sus respectivos huesos maxilares presentan una posición en clase III.

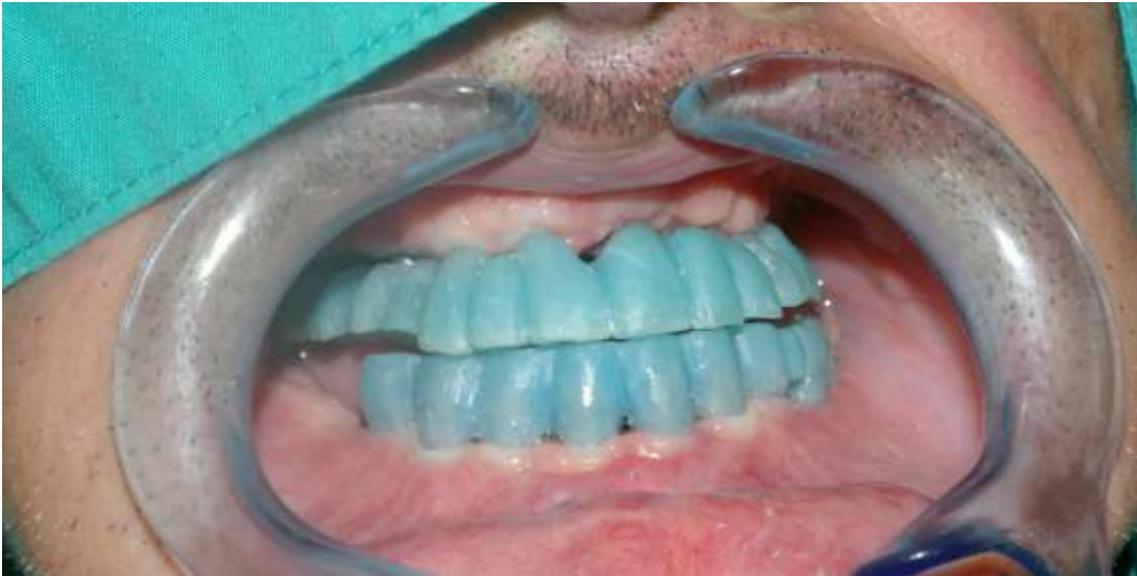
Figura 4.10.

En las figuras **4.10**; **4.11** y **4.12** vemos las imágenes de la estructura realizada en cera fotopolimerizable, ocluida ya en

clase I y posteriormente fresada en metal. Comprobamos su dimensión vertical.

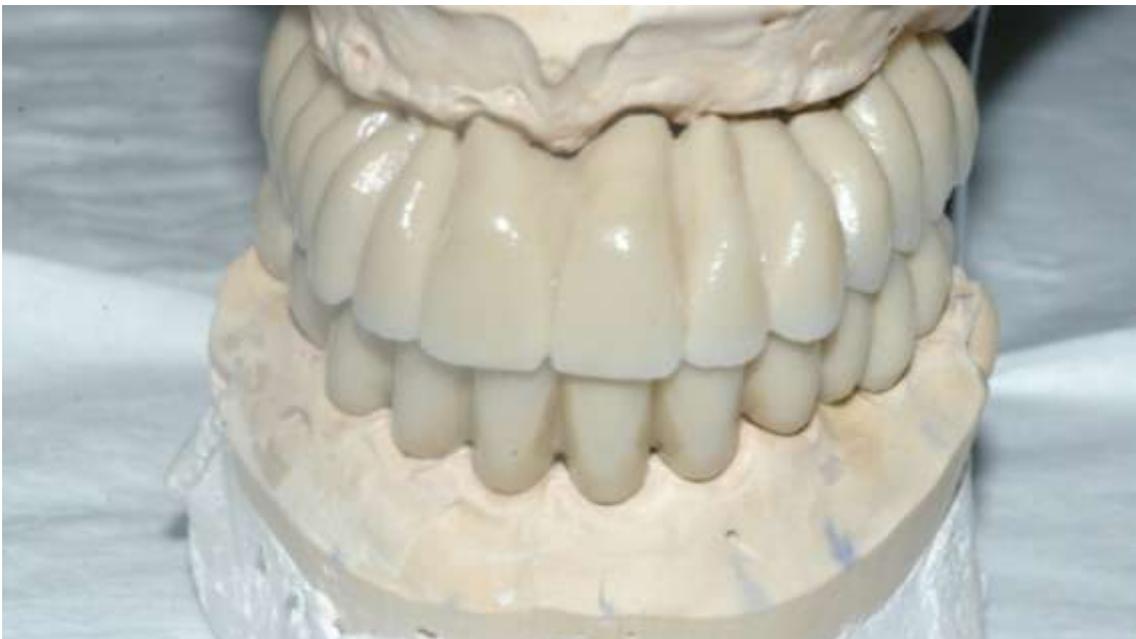
Figura 4.13.

En la figura **4.13** vemos la imagen de la prótesis finalizada y compensando la clase III con la estructura ceramo-metálica. Para poder hacer esta imagen de la compensación, aunque se hizo la estructura ceramo-metálica

superior en primer lugar no se cemento hasta que tuvimos las dos terminadas. En la figura **4.14** vemos la imagen de la prótesis ya finalizada y cementada.

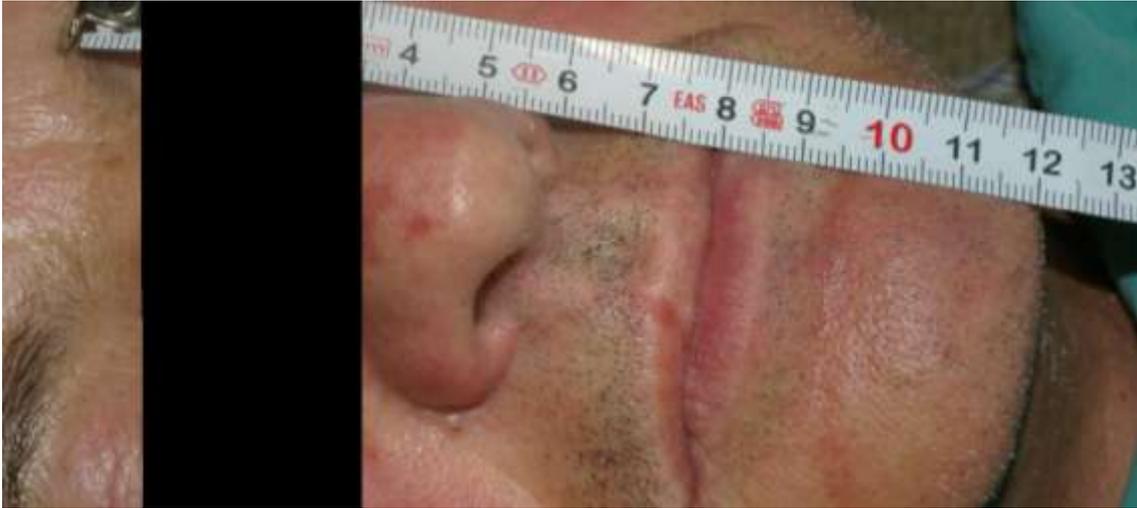
Figura 4.15.

En la figura **4.15** vemos la imagen de la comprobación de la dimensión vertical y facial. En la figura **4.16** vemos la imagen del perfil lateral del paciente una vez terminada la rehabilitación oral.
