## Caso 1

Rehabilitación oral sobre implantes:  
8 implantes en maxilar superior  
y 10 implantes en maxilar inferior.

Dr. Vicente Gabriel Faus Badía

1º caso: rehabilitación oral sobre implantes: 8 implantes en maxilar superior y 10 implantes en maxilar inferior.

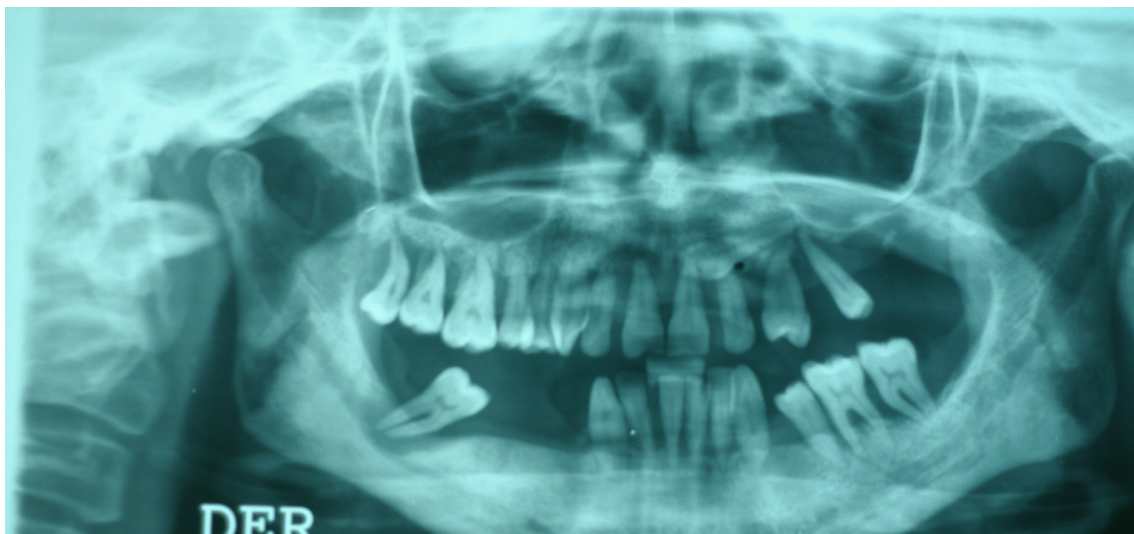
Figura 3.1.

En la figura **3.1** vemos la ortopantomografía de una paciente de 41 años con gran enfermedad periodontal, infección de las piezas dentarias, y aunque aquí no se observa presenta mal oclusión en clase III. En la figura **3.2** vemos en la ortopantomografía el espacio

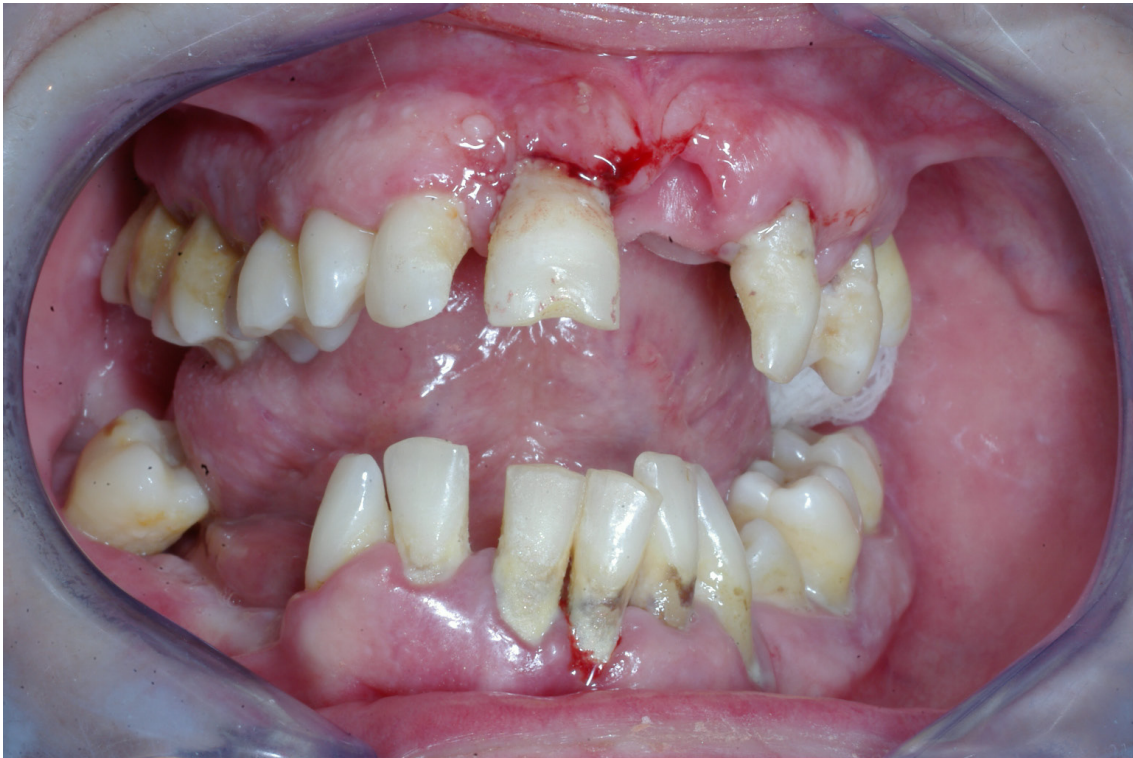
Figura 3.3.

En la figura **3.3** vemos la imagen del estado periodontal de la paciente, en el presenta movilidad dental, acumulo de placa, supuración de algunas piezas dentarias. Esta imagen esta tomada el día de la intervención con anestesia general, por lo que la gasa que

se ve al fondo es el taponamiento. Todas las extracciones y la instalación de los 18 implantes se hicieron en el mismo acto quirúrgico. En la figura **3.4** vemos la imagen del perfil lateral de la paciente en claseIII.

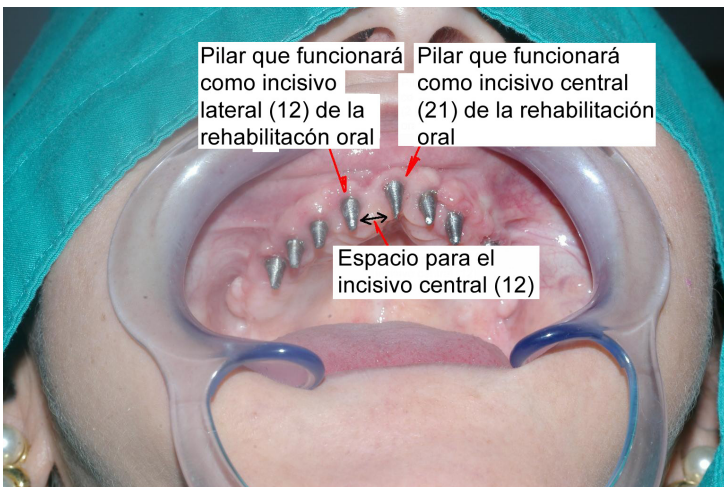
**Figura 3.9.** Vemos en la imagen el tallado final con el paralelismo conseguido. Se han estrechado o adelgazado mucho los aditamentos para conseguir la mejor distribución entre las coronas anteriores, como se ve en la figura, con un pilar que funcionaría como incisivo lateral (12) en la rehabilitación oral y otro pilar que funcionaría como incisivo central (21).

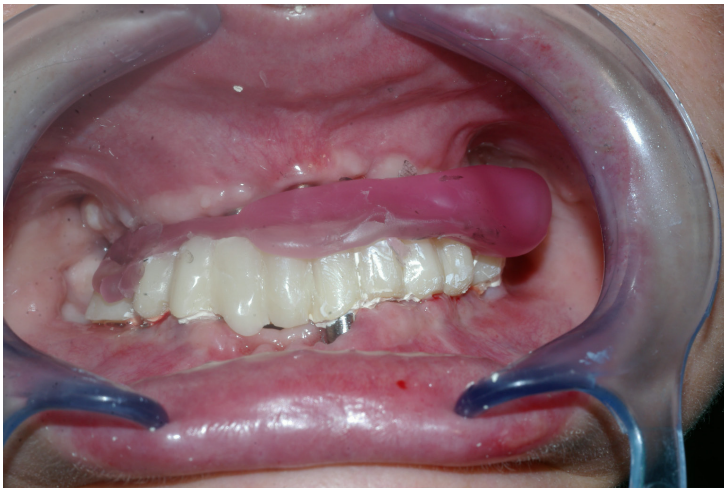
**Figura 3.11.** Vemos la imagen de la mordida de cera que ocluye los aditamentos superiores contra los provisionales inferiores que sirven de referencia para la fabricación de la estructura superior.

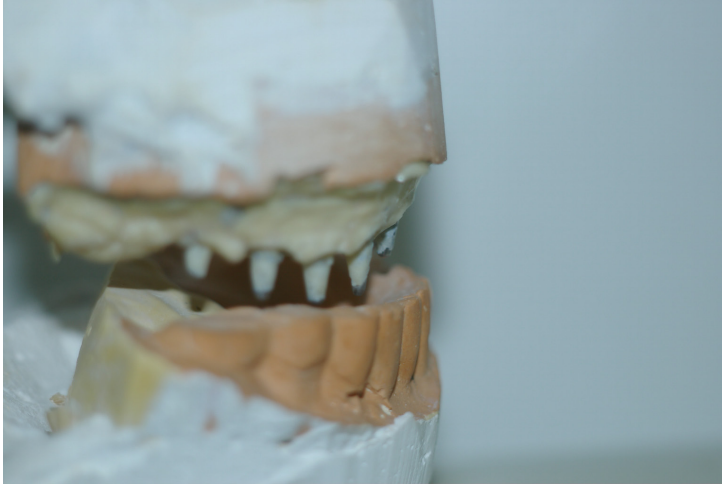
**Figura 3.13.** Vemos la imagen de la articulación de los aditamentos contra los provisionales claramente en clase III. Será pues, la estructura de circonio la que haga la compensación a clase I y corrija el perfil lateral de la paciente.

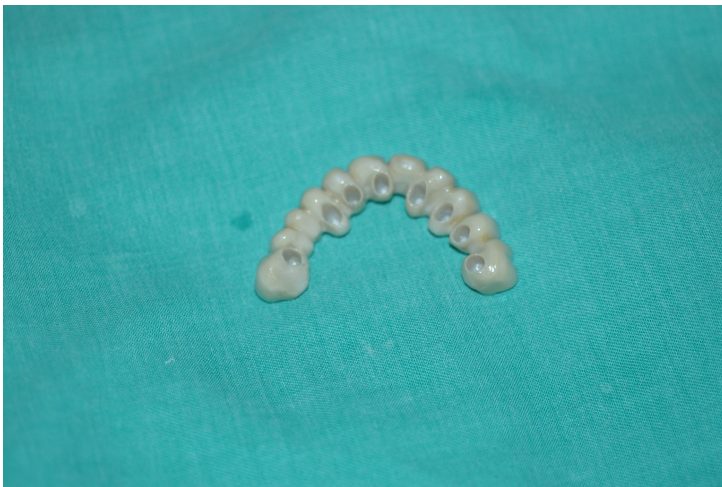
**Figura 3.14.** Vemos la imagen de la estructura de circonio-cerámica con la distribución de espacios para las coronas ya establecida.

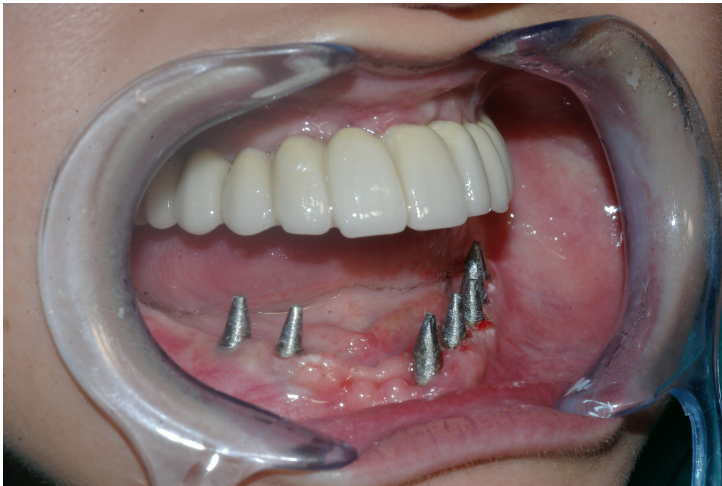
**Figura 3.15.** Vemos la imagen de la estructura de circonio-cerámica instalada en maxilar superior, para decidir si es correcta y de agrado del paciente. Siendo así nos disponemos a empezar la inferior con impresiones, mordida cera contra los aditamentos inferiores etc. En maxilar inferior nos fracasaron tres de los diez implantes, luego sobre 7 implantes vamos a establecer la estructura metálica. Entendemos que es un número de implantes un poco justo pero la paciente declino mas intervenciones.

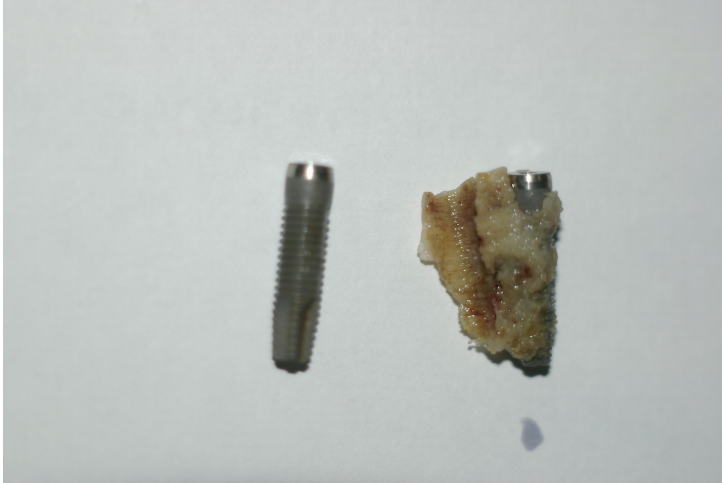
**Figura 3.16.** Vemos la imagen de los implantes fracasados con el secuestro óseo aun integrado al implante.

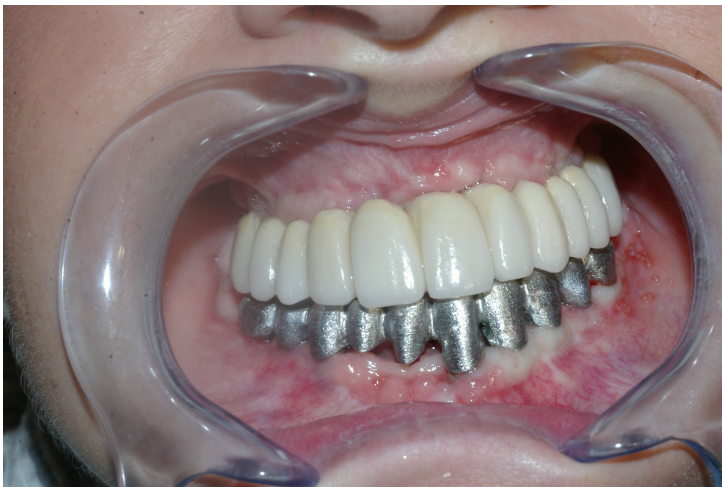
**Figura 3.17.** Vemos la prueba de la estructura metálica inferior sobre 7 implantes.

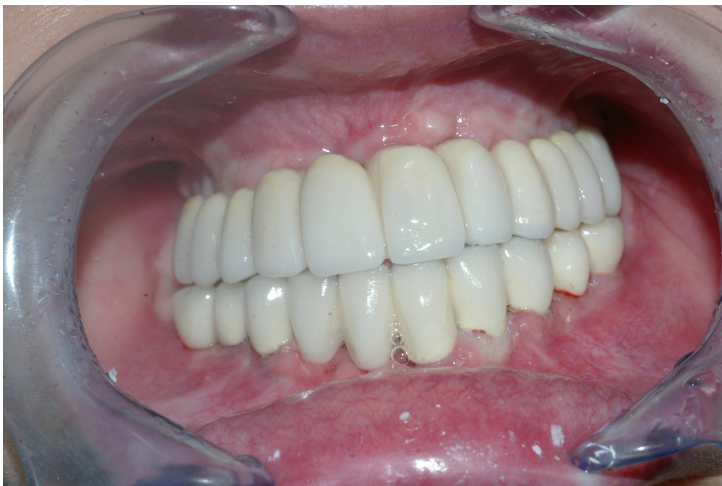
**Figura 3.18.** Vemos la imagen del resultado final de la rehabilitación oral en la que observamos los puntos habituales: todos los contornos en semiluna de las coronas a la misma altura, troneras de autolimpieza, papilas gingivales ocupando las troneras.

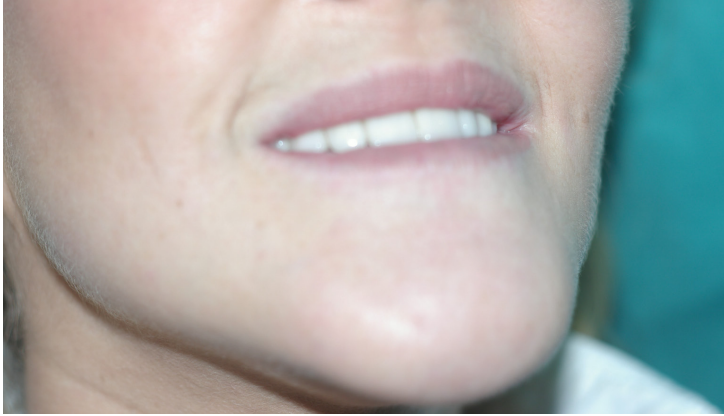
**Figura 3.19. – Figura 3.20.**  
Vemos las imágenes con el nuevo perfil lateral de la paciente.

Una vez terminada la prótesis ceramo-circonio en maxilar superior i ceramo-metálica en maxilar inferior, se realiza infiltración de acido-hialuronico en la línea blanca del labio superior para compensar el perfil lateral de la paciente.
